ACTA DE REUNIÓN N° 216
COMITÉ DE CONTROL Y MONITOREO
LEY N° 12530 Art. 6°

Fecha: 13 de Agosto de 2013

INCIDENTE EN PLANTA DE UREA

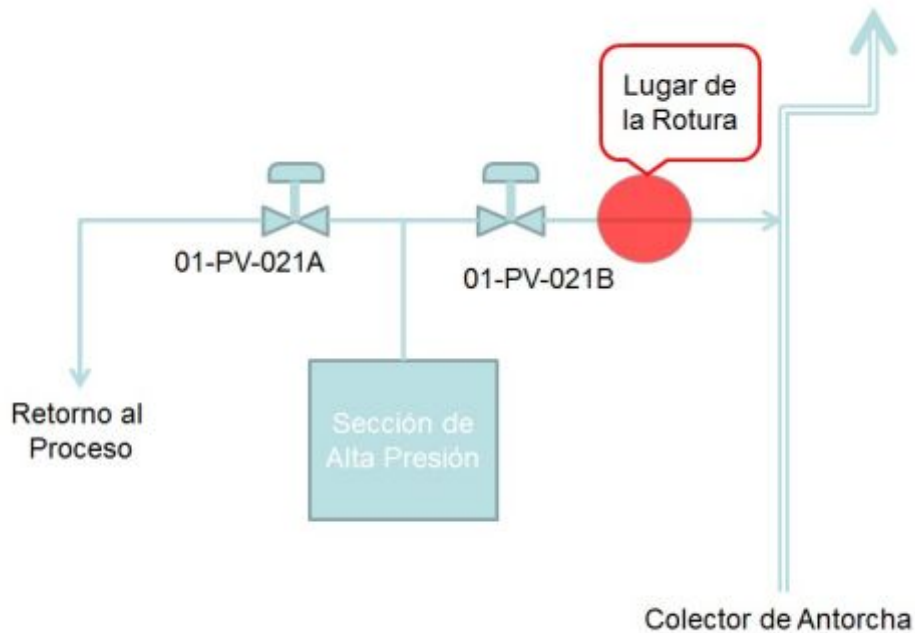
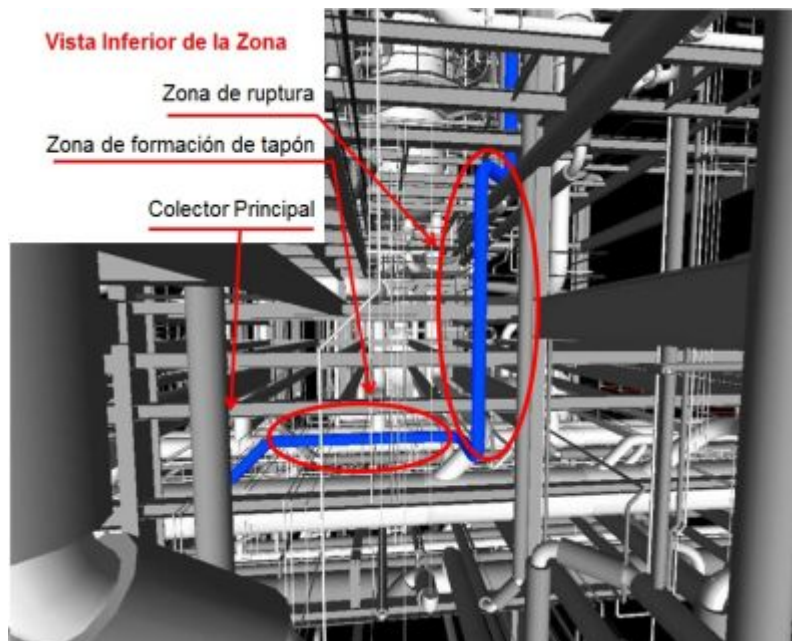
- El 6 de Agosto de 2013 se produjo la rotura de una cañería en el sistema de alta presión de la planta de Urea, produciendo un fuerte estruendo que fue escuchado fuera de los límites de la planta
- Como consecuencia de esta rotura súbita se produjeron daños materiales en las cercanías del sitio (instrumentación, estructuras livianas y cañerías menores) y se liberaron fluidos de proceso a la atmósfera
- Inmediatamente se procedió a sacar de servicio la planta de Urea, interrumpiendo el flujo de materia prima y despresurizando el sistema
- Paralelamente nuestra brigada de respuesta a emergencias actuó rápidamente para mitigar las consecuencias

La situación tuvo una duración aproximada de 1 h 15 min

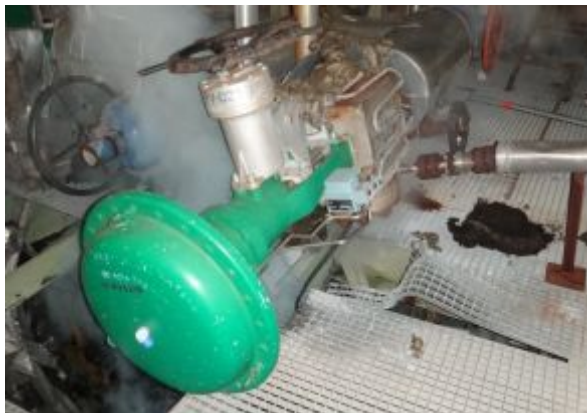
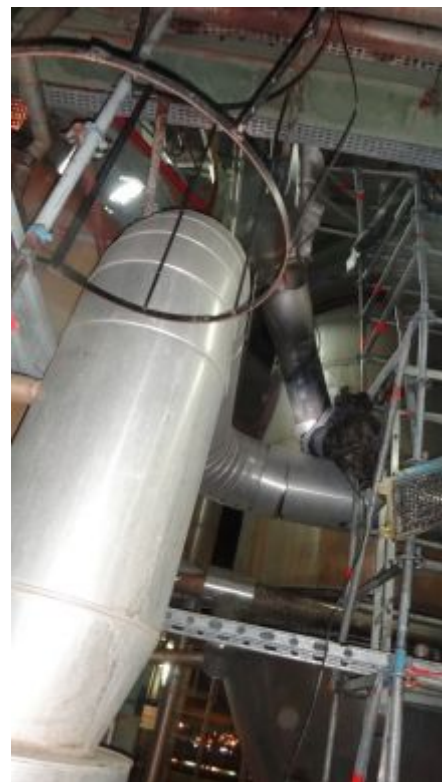
Daños materiales

- *La cañería se rompió porque fue sometida a una sobrepresión*
- *Hay 2 hipótesis sobre las causas de esta sobrepresión*
- *Se está trabajando sobre ambas, pero la que pareciera ser más probable es la presencia de una obstrucción en la cañería de baja presión (hacia colector de antorcha) que motivó la sobrepresión desde el sistema aguas arriba de la válvula PV-021B*
- *Se está investigando el motivo de la formación de la obstrucción, ya se han planteado las hipótesis sobre las posibles causas*

- El incidente se produjo como consecuencia de la rotura de una cañería sobre un colector de antorcha en la planta de Urea
- La rotura se produjo por una sobrepresión en dicha cañería
- Se está profundizando la investigación sobre las 2 hipótesis de causa de la sobrepresión
- La planta se sacó de servicio inmediatamente, despresurizándose a antorchas, y la brigada de respuesta a emergencias mitigó rápidamente las consecuencias
- En ningún momento se detectó presencia de amoníaco fuera de los límites del Complejo, por lo tanto no existió riesgo alguno para la población. Sí se percibió un incremento en el nivel sonoro
- La consecuencia potencial más grave sería la de accidente personal en caso de haber operarios en el lugar
